# 大野町ひやりMAP

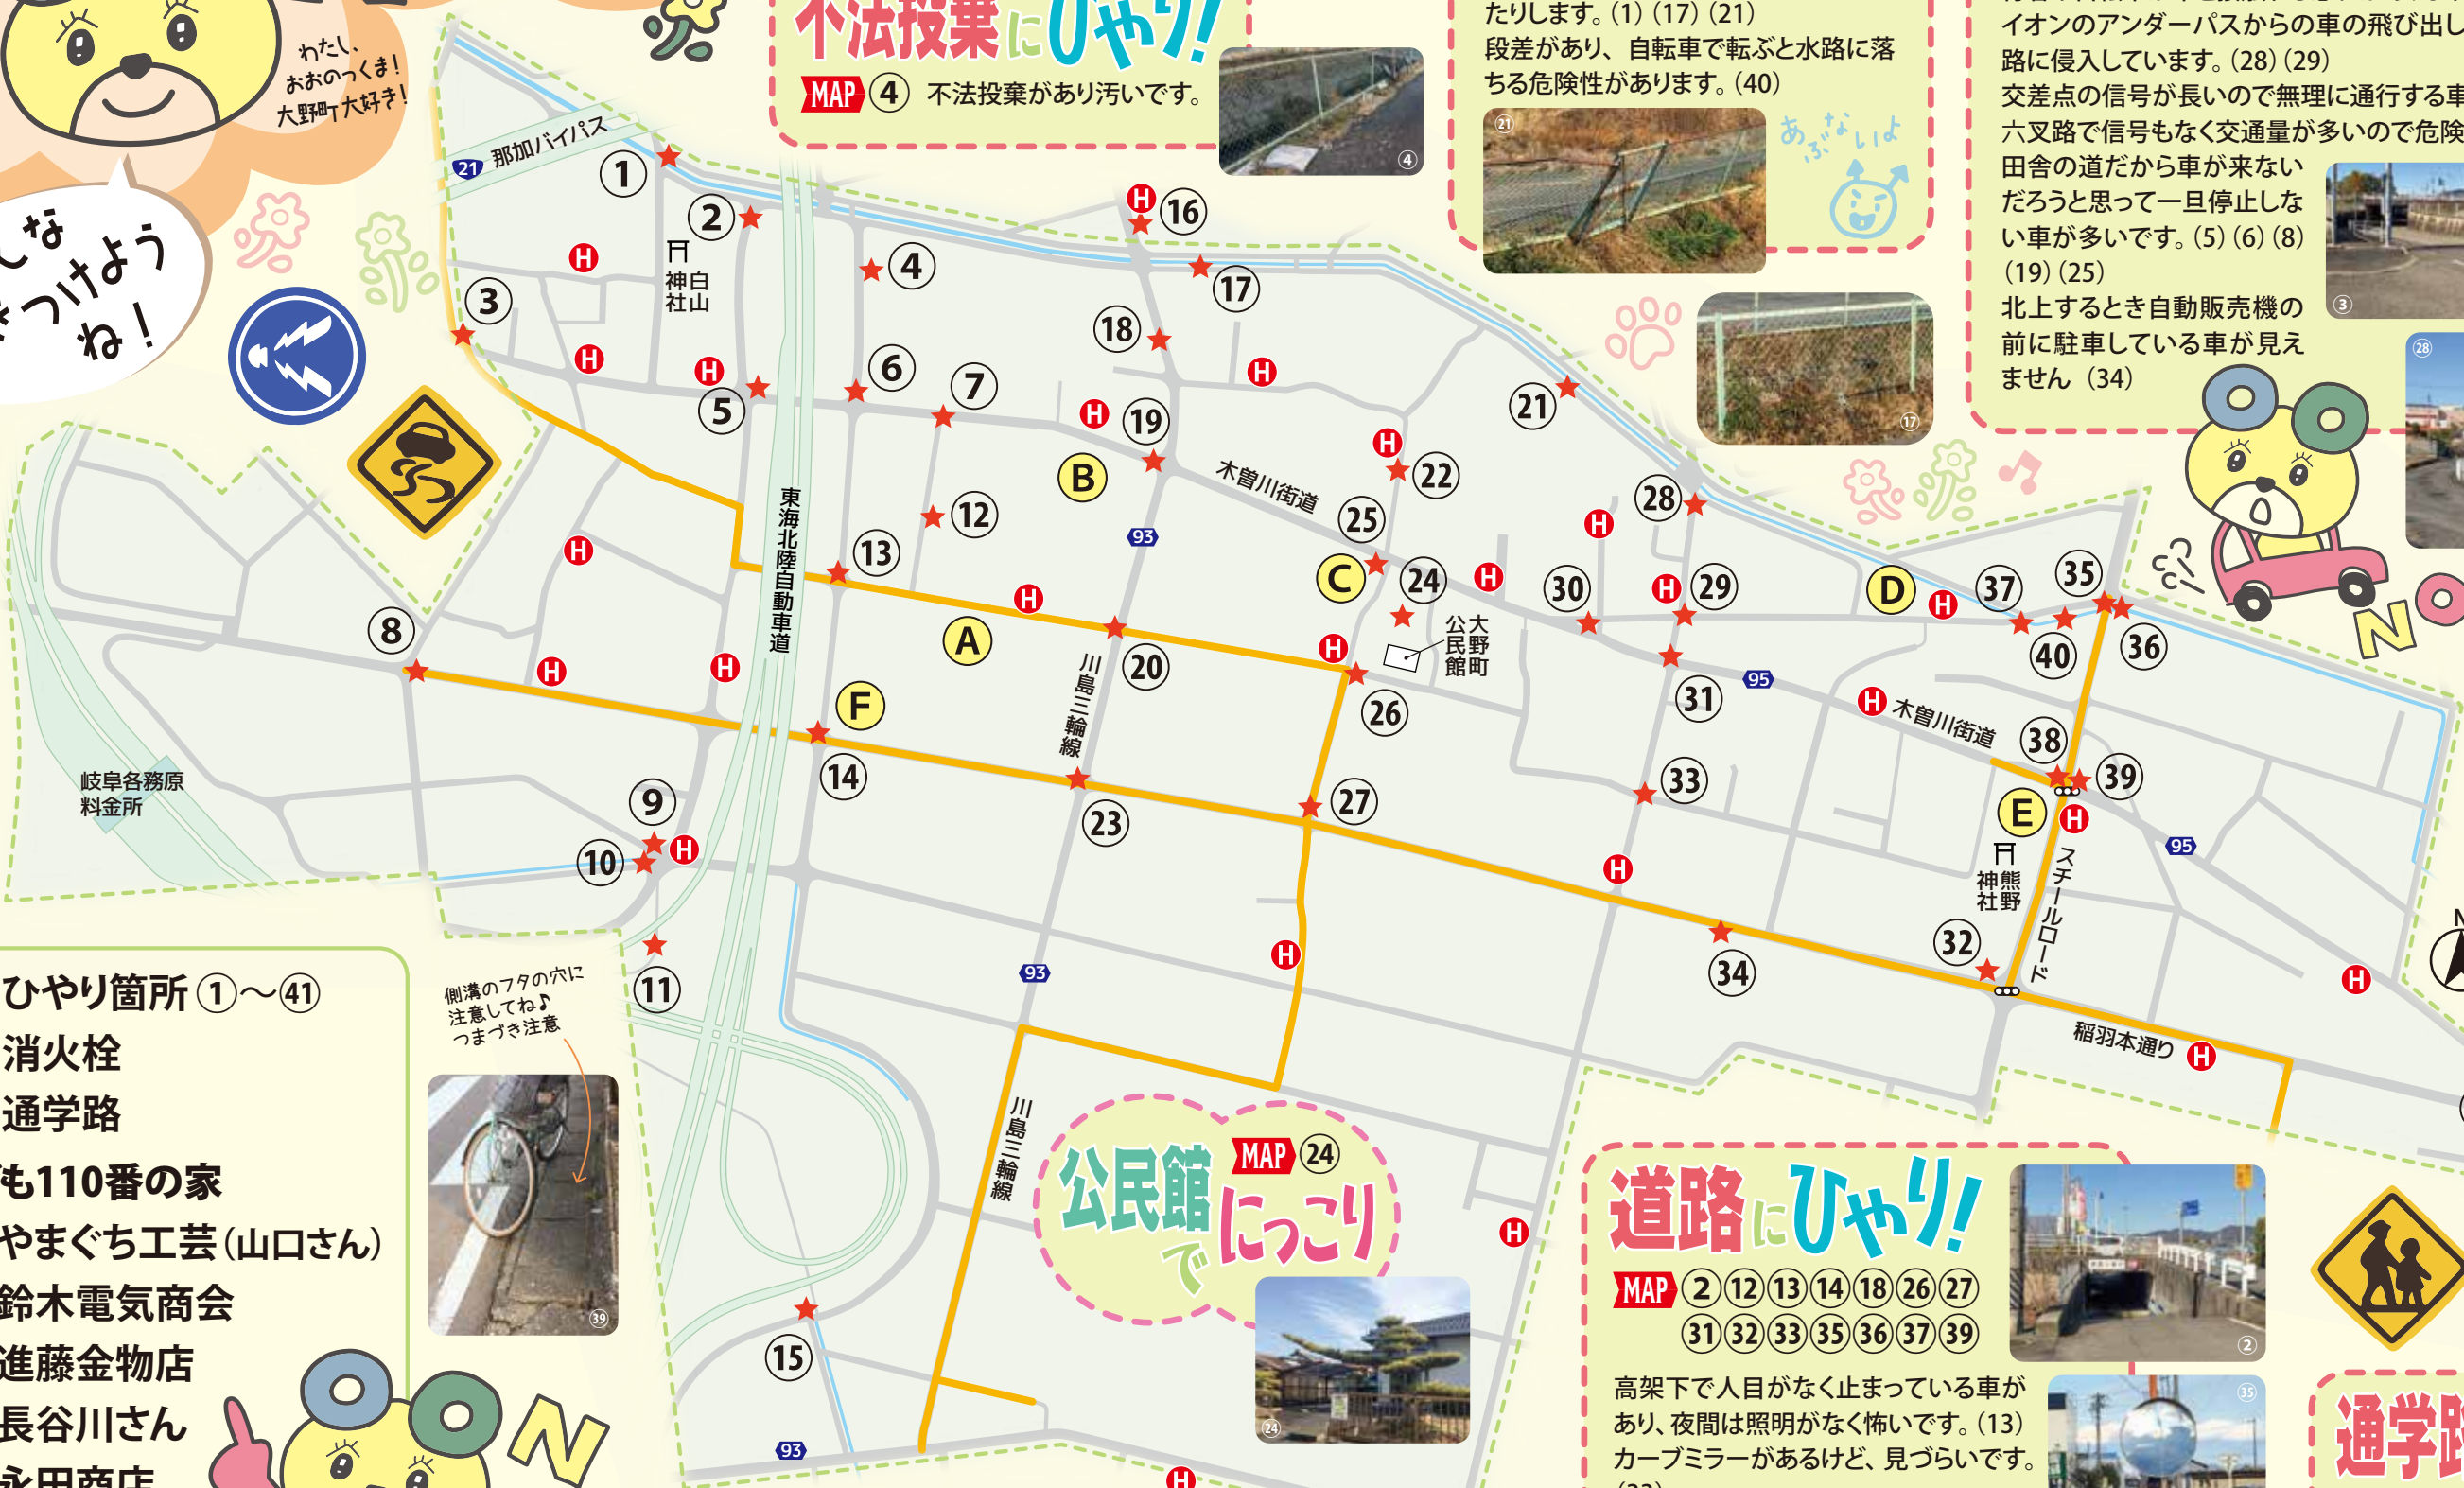
MAP 7 30  
防火水そうが  
危険です。

MAP 4 不法投棄があり汚いです。

用水があふれたり、子どもが中に入れないようにする柵がない。(9) (10) (15) また、柵があっても複数箇所破れていたりします。(1) (17) (21) 段差があり、自転車で転ぶと水路に落ちる危険性があります。(40)

県道川島三輪線 (TDCから南北の県道) の路側帯が非常に狭く、歩行者や自転車が車と接触する恐れがあります。歩道がありません。(16) イオンのアンダーパスからの車の飛び出しが多く、町民の生活道路に侵入しています。(28) (29) 交差点の信号が長いので無理に通行する車が危険です。(38) 六叉路で信号もなく交通量が多いので危険です。(41) 田舎の道だから車が来ないだろうと思って一旦停止しない車が多いです。(5) (6) (8) (19) (25) 北上するとき自動販売機の前に駐車している車が見えません (34)

高架下で人目がなく止まっている車があり、夜間は照明がなく怖い。(13) カーブミラーがあるけど、見づらいです。(33) 道路に段差があり危険です。(37) カーブミラーが汚れていて見づらいです。(36) 側溝の蓋がグラグラです。穴も大きく足を落とす危険性があります。(39)

通学路で交通量が多いです。(20) (23) 稲羽本通りの通学歩道があるが横断が危険です。(32)
